TRATAMENTO DE PAREDES DE ALVENARIA ANTIGA COM PROBLEMAS DE HUMIDADE ASCENSIONAL

Treatment of Old Masonry Walls With Rising Humidity Problems

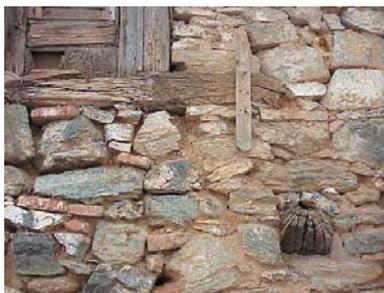
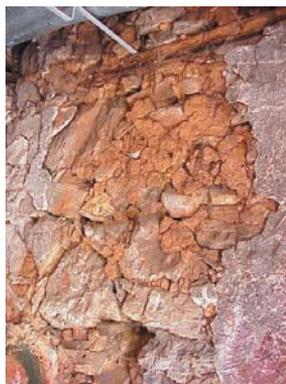
Figura 1 – Dois exemplos de paredes de alvenaria de pedra irregular, com juntas preenchidas de barro e cal

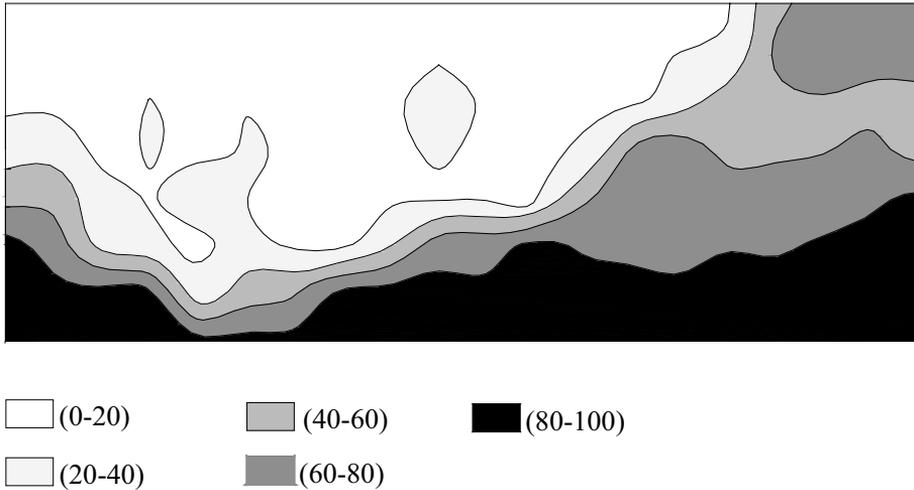
4. É necessário ter cautela na análise destes resultados uma vez que esta técnica mede a condutibilidade eléctrica da superfície, sendo por isso influenciada pela presença de sais e, assim, o rigor da sua aplicação é discutível. No entanto, permite obter uma informação qualitativa de uma provável distribuição de humidade superficial da parede. A técnica mais adequada a utilizar seria a recolha, secagem e pesagem de amostras.

Figura 4 – Valor indicado pelo equipamento de medição superficial, logo após se ter retirado a água colocada na base

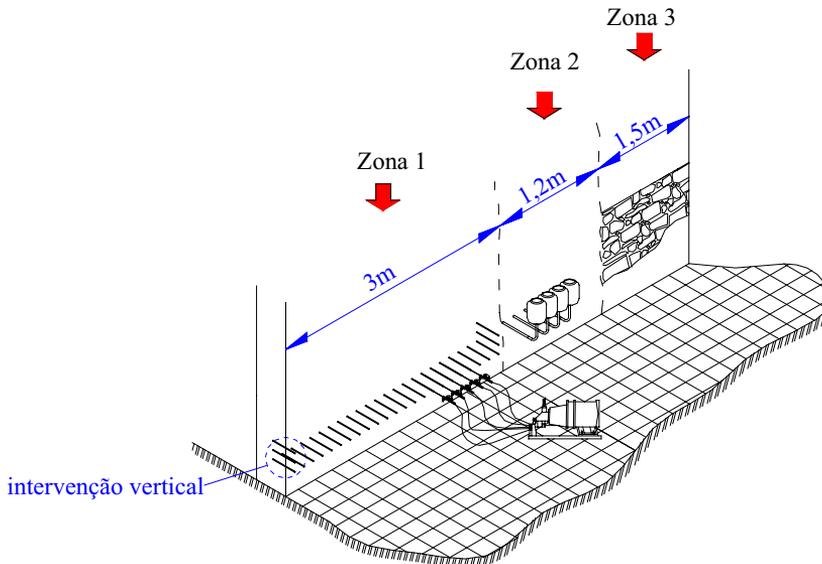
Figura 5 – Esquema com a localização dos ensaios realizados

Na zona 1, a uma altura de 15 cm acima do pavimento foram executados 23 furos ligeiramente inclinados de modo a permitir uma melhor penetração do material na parede, com 12 mm de

Na zona 2, a aplicação do segundo produto disponibilizado foi realizada por difusão lenta, através de um equipamento de transfusão, constituído por hastes com revestimento poroso, curva de ligação e depósito de impregnação, (ver Figura 7). Iniciou-se com a execução, no sentido longitudinal, de quatro furos com 2 cm de diâmetro e uma ligeira inclinação descendente. Os furos, espaçados uns dos outros igualmente 15 cm, distanciaram-se do pavimento de uma altura de 15 cm.

Finalmente, na zona 3, foi colocado um reboco macroporoso para o qual se necessitou de retirar o reboco existente, numa área de 1,44m². Após a eliminação de todos os resíduos e impurezas existentes, a superfície da parede foi cuidadosamente lavada com água, de maneira a estar completamente limpa para a aplicação das três camadas que constituem este produto, nomeadamente:

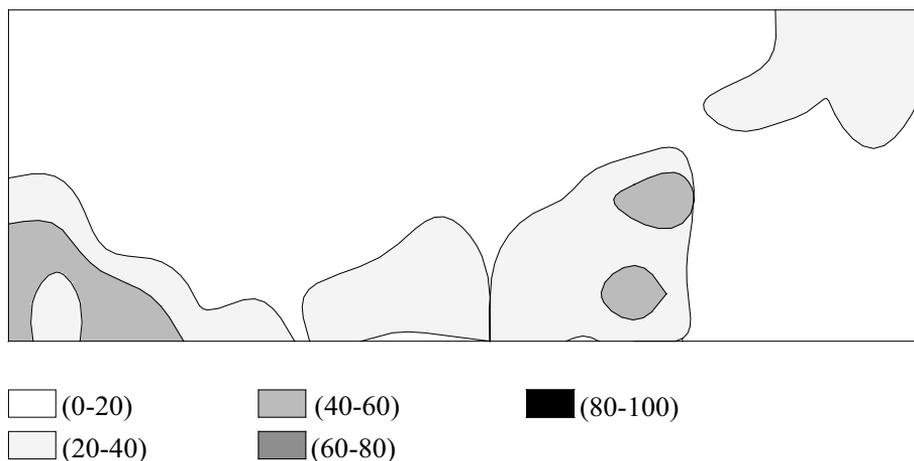
Na Figura 9 apresentam-se as medições efectuadas após a aplicação dos produtos e depois da secagem da parede. Na Figura 10 apresentam-se as medições efectuadas após a colocação novamente de água na base. Os resultados qualitativos, medidos em condições semelhantes de temperatura e humidade do ar, parecem indicar um desempenho melhorado da parede, como resultado de todas as técnicas e produtos aplicados.

Figura 9 – Aspecto da parede após secagem

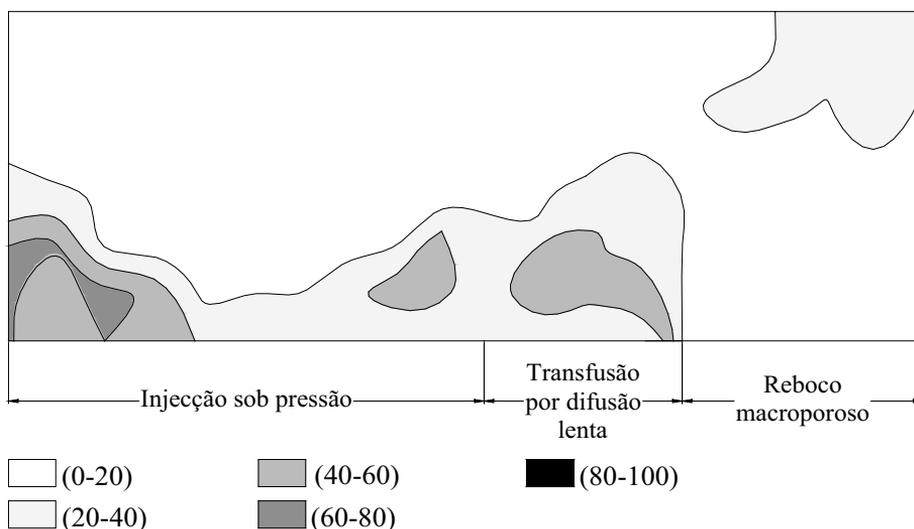
Figura 10 – Aspecto da parede após a colocação de água na base
