TRATAMENTO DE PAREDES DE ALVENARIA ANTIGA COM PROBLEMAS DE HUMIDADE ASCENSIONAL

Treatment of Old Masonry Walls With Rising Humidity Problems

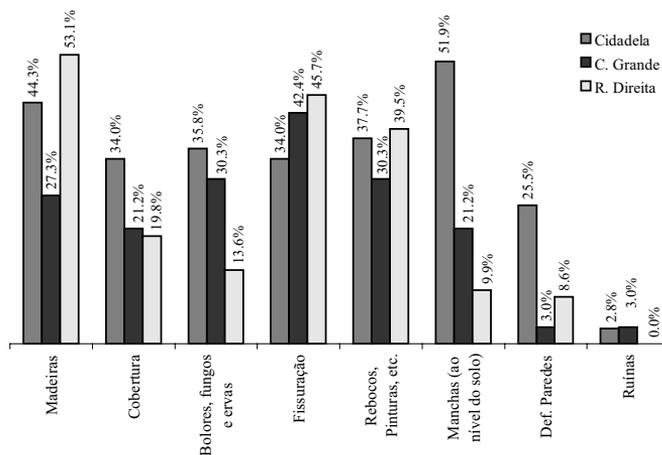
Gráfico 1 – Distribuição das patologias dos edifícios em três zonas do centro histórico de Bragança

Na Cidadela, em 51,9% das habitações existe uma degradação nas paredes ao nível do solo, provocada provavelmente por humidade ascensional ou pela água que salpica do solo proveniente da cobertura. É de destacar que em 42,5% dos edifícios não existem sistemas de recolha de águas pluviais e dentro daqueles que os têm, em 13,1% dos casos o tubo de queda não é completo [2]. As restantes manifestações patológicas possuem também expressão elevada e generalizada. As deformações verificadas nas paredes ocorrem essencialmente em edifícios com pelo menos dois andares (piso térreo mais um ou dois andares).

Na Costa Grande, a existência de fissuras constitui a maior percentagem de todas as manifestações patológicas: 14 num universo de 33 edifícios apresentam esta anomalia. Quanto às restantes patologias, manifestam-se mais ou menos nas mesmas percentagens, mostrando que quando o edifício se encontra degradado, apresenta em geral uma degradação generalizada. O nível de deterioração é, no entanto, inferior ao da Cidadela.

Na Rua Direita a patologia mais frequente verifica-se ao nível das madeiras (caixilharias, janelas e portas) que se encontram de um modo geral bastante degradadas. Comparativamente com a Cidadela, em que existe uma grande percentagem de edifícios com manchas nas paredes ao nível do solo, aqui nesta rua só em 9,9% dos casos é que isso se verifica. Trata-se de uma zona mais comercial em que o piso térreo é utilizado para comércio, por isso as fachadas a este nível foram sendo sucessivamente alteradas ou então têm sido objecto de um ou outro tratamento que as vai conservando.
